Reparaturbericht MS2802A

GERÄT: Spektrumanalyser ANRITSU MS2802A

Baujahr: 1992

Datum: Februar 2017

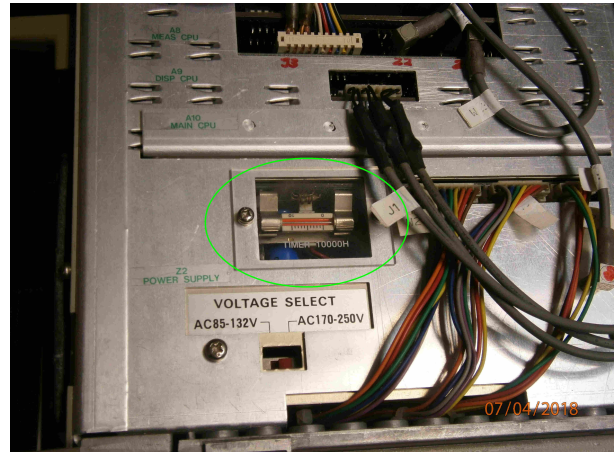
Zustand: - Äußerlich gut, Schirmbild erscheint aber erst nach etwa 15 Minuten und mehrmaligen Neustarts durch Aus-Einschalten. Bildschirmmaske wird einwandfrei dargestellt, Bedienung möglich, Signaldarstellung unstet und stark verzerrt. Dem im Netzteil eingebauten Betriebsstundenzähler nach war das Gerät ein gutes Stück mehr als 10.000 Stunden in Betrieb (Abb. 1).

Abb. 1: Betriebsstundenzähler im Netzteil

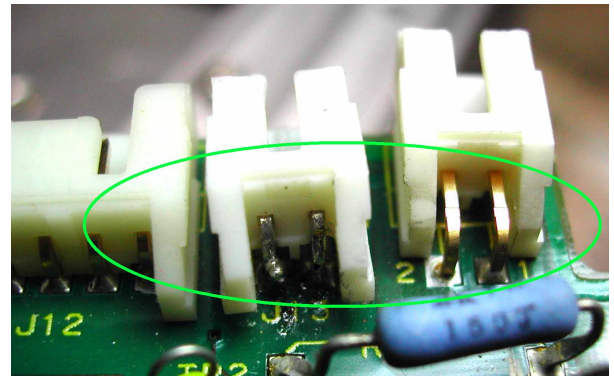
b) Oszilloskop zeigt an Buchse REF OUT kein Signal. Ursache: Referenzoszillator erhält keine Spannung, weil Steckbuchse J8 wegen verrutschter Hülse des Steckers die Stifte nicht kontaktieren kann (Abb. 2, rechte Seite). Beim linken Stecker J13 war trotz eines offensichtlichen Reparaturversuchs ein Stift abgebrochen.

Abb. 2: Defekte Stecker

b) Auf Baugruppe A1-A3 Stecker J8 und J13 ausgewechselt. Nach Einschalten ist 10-MHz-Signal vorhanden, jedoch mit wechselndem Pegel. Nach etwa 5 Minuten nimmt Pegel rapide ab, Signal verschwindet.

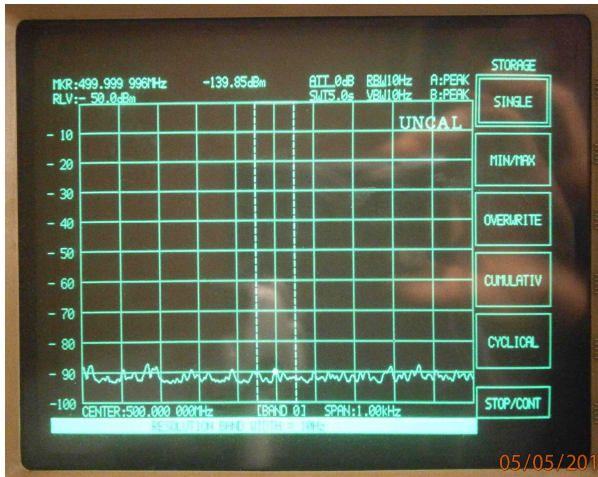
d) Rauschpegel nach ca. 40 Minuten Betrieb bei etwa -135 dBm entsprechend Spezifikation (Abb. 3).

Abb. 3: Rauschpegel und Frequenzanzeige auf Band 0

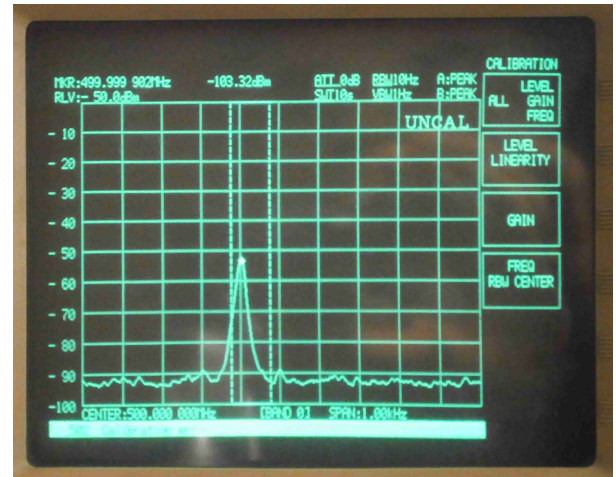
Abb. 4: An der Frontbuchse eingespeistes Signal mit -6 dBm

- e) Pegelanzeige auf Band 0 viel zu gering (Abb. 4). Ursache noch unklar, könnte offene Kontaktstelle sein (Kabel, Relais) oder auch zu geringer 2-GHz-LO-Pegel. Auf allen übrigen Bändern sind Pegel- und Frequenzanzeigen in Ordnung.

Weil Zugriff auf ein funktionierendes, gleichartiges Gerät möglich war, wurde versuchsweise Baugruppe A2 getauscht, woraufhin Pegelanzeige stimmte und Fehlersuche auf A2 beschränkt werden konnte. Messungen an Bauteilen sind der Bauweise wegen im Betriebszustand ohne sehr spezielle Hilfsmittel unmöglich. Zum Glück hat ein guter Freund mit weitaus mehr Erfahrung in der Fehlersuche angeboten, dem Problem nachzugehen. Als Ursache haben sich beim 2-GHz-VCO eine unterbrochene Leiterbahn und einige fehlerhafte Kleinbauteile herausgestellt. Für diese Hilfe ein ganz großes Dankeschön! Mit repariertem Modul funktionierte das Gerät im Prinzip bereits einwandfrei bis auf den Schönheitsfehler, daß beim Einschalten aus kaltem Zustand das Grundrauschen um etwa 15 dB zu hoch war und erst nach ungefähr 30 Minuten den Sollwert erreichte – wieder typisches Fehlerbild defekter Elkos.

Abermaliger Modultausch zeigte, daß Fehlerursache nicht wie vermutet in A6, sondern in A4 lag. Sichtprüfung hat dann ergeben, daß beim Elkotausch C338 und C340, die bei den Spannungsreglern Q175 und Q176 laut Datenblatt der Schwingungsunterdrückung dienen, übersehen worden sind. Mit einwandfreien Elkos ist nun sofort nach dem Einschalten der Rauschflur auf dem richtigen Wert.

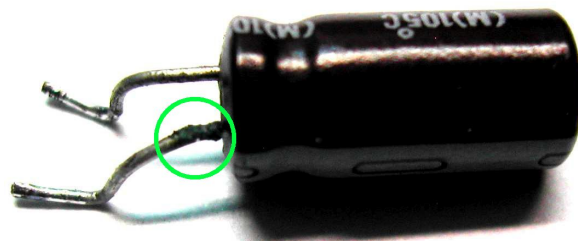
Der Auslöser für den massenhaften Defekt der Elkos war möglicherweise ein Schaden an den niederspannungsseitigen Siebelkos des Netzgerätes. Der dann stark pulsierende Strom hat erhöhte Verlustleistung am ESR zur Folge und damit übermäßige Erwärmung der Elkos. Dadurch steigt der Druck im Gehäuse soweit an, daß er sich entweder über die Sollbruchstelle im Deckel oder die Durchführung der Anschlußdrähte unter Austritt von Elektrolyt abbaut.

Bei vielen der ausgebauten Elkos [2] ist der negative Anschluß deutlich stärker korrodiert als der positive (Abb. 6). Das bedeutet, daß dort Elektrolyt ausgetreten ist, der stellenweise auch den Lötbeschutzlack unterwandert und die Leiterbahnen angegriffen hat. Entgegen dem üblichen Fehlermerkmal hatte keines dieser Bauteile den in solchen Fällen aufgewölbten Deckel.

Abb. 6 links: Einer der vielen defekten Elkos

a) Sämtliche Elkos ersetzt – eine Elendsarbeit, die sich mit vielen Unterbrechungen über lange Zeit hingezogen hat - es sind an die 180 Stück (siehe Datei *anritsu2802a_rep01.xls, Blatt*). Bei Leiterplatten mit großen Masseflächen und Multilayertechnik ist Säubern der Durchkontaktierungen bekanntermaßen schwierig. Mehr dazu im Abschnitt „Bemerkungen“.

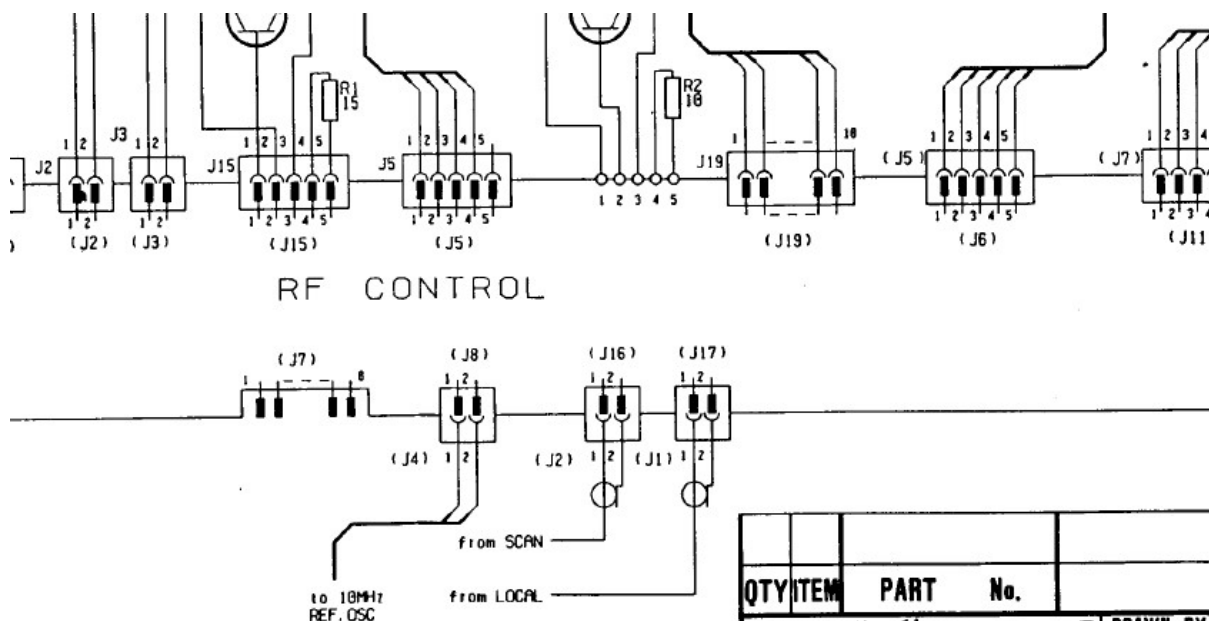
Noch eine böse Falle gibt es beim Zusammenbau: Hin und wieder stimmt die Bezeichnung von Stecker und zugehöriger Buchse nicht überein, ein gutes Beispiel dafür ist Blatt 3-33 des Schaltplans: Dort läßt sich gleich eine ganze Reihe unterschiedlicher Bezeichnungen finden. Einen entsprechenden Ausschnitt zeigt Abb. 8.

Abb. 8: Ungewöhnliches Bezeichnungssystem bei Steckverbindungen

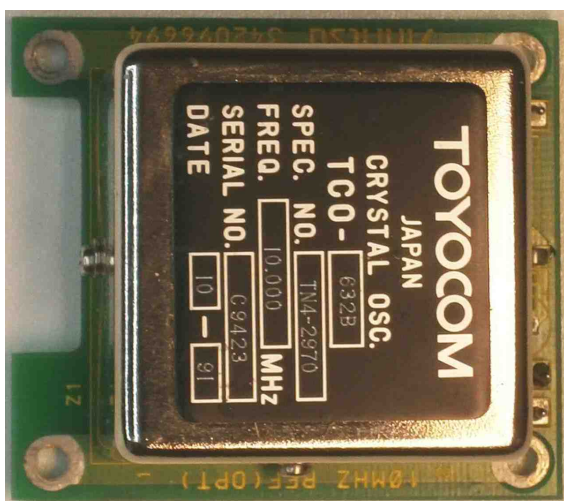
Das Gerät hat die Option 01, der Referenzoszillator ist ein OCXO von TOYOCOM mit der Bezeichnung TCO-632B, SPEC: NO. TN4-2970, der mit 12 V betrieben wird, TTL-Pegel liefert, in einem zusätzlichen Gehäuse aus Alublech eingebaut ist und sich derzeit leider nirgends hat auftreiben lassen (Abb. 13). Als Ersatz wurde ein vorhandener Miniatur-OCXO von MORION der Type MV199 gewählt, der 5 V braucht und ein CMOS-Signal abgibt. Diese Bauteile sind recht empfindlich, sie mögen keine Überspannung und am Ausgang keine Überlast. Auf der neu angefertigten Leiterplatte gibt es deshalb auch einen 5-V-Spannungsregler mit Kühlkörper und einen Transistor als Ausgangstreiber. Abb. 14 und 15 zeigen Bestückungsplan und Schaltplan.

Abb. 13 Defekter OCXO

Defekten OCXO durch anderes Fabrikat ersetzt, dazu neue Leiterplatte angefertigt. Gerät zusammengebaut und versuchsweise in Betrieb genommen:
