Black&Decker Akkubohrmaschine Typ KC1261F

Helmut Stadelmeyer

B&D-Akkubohrmaschine defekt?

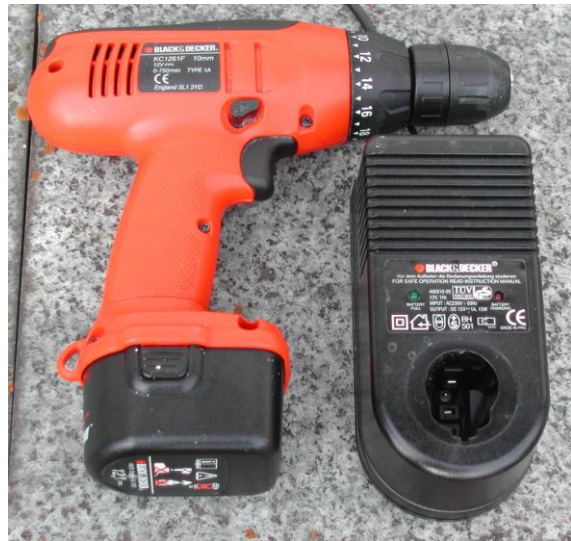
Abb. 1, rechts: Bohrmaschine und Ladegerät

Der erste Versuch in der Werkstatt war, die Bohrmaschine mit einem Netzgerät zu betreiben. Ergebnis: der Motor lief einwandfrei. Nach dem Anschluß des leeren Ladegerätes an das Netz blieben beide LEDs dunkel, was vielleicht vom Hersteller so gewollt ist. War das 12-V-Akkupack im Ladeschacht, waren sie aber ebenfalls dunkel, was auf einen Fehler in diesem Bereich hindeutete. Womöglich ein Defekt im Ladegerät?

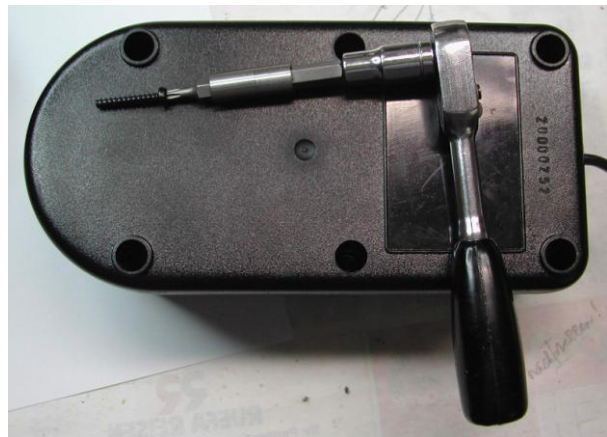
Eine weitere Untersuchung war ohne Öffnen des Ladegerätes nicht möglich. Hier hat der Hersteller jedoch eine Hürde gesetzt, die es in sich hat: Die verwendeten TORX-Schrauben haben dort, wo das Werkzeug eingreift, einen kleinen Stift in der Mitte des Kopfes, der das Ansetzen eines normalen TORX-Schraubendrehers unmöglich macht (sogenannte Sicherheits-TORX). Aber dazu hat man ja die entsprechenden Bits für die 1/4"-Ratsche. Umgehend die nächste Enttäuschung: die Schrauben sitzen so tief in den Löchern, daß ein übliches Bit viel zu kurz ist – also die Verlängerung dran! Wieder ein Flop, denn der Durchmesser der Öffnung ist für die Verlängerung etwa einen Millimeter zu klein. Letztendlich blieb nichts

Abb. 2: Passend zugerichtete Verlängerung

anderes übrig, als die Verlängerung über die ganze Länge auf der Drehmaschine passend zuzurichten. Zum Glück ist das kein gehärtetes Material, es geht dabei also nichts kaputt. In einem gut sortierten Werkzeugladen erhält man ebenfalls den passenden Schraubendreher.

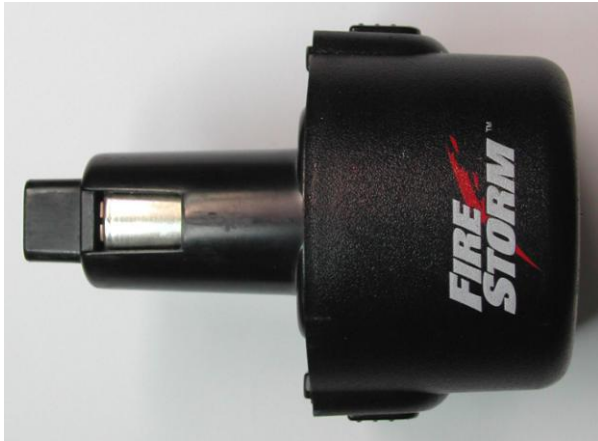
Beim vorsichtigen Einschieben der Batterie in das wieder zusammengebaute Ladegerät begann die rote LED zu leuchten und zeigte somit den Ladevorgang an. Schob man die Batterie jedoch bis zum Anschlag ein, was der normalen Stellung entspricht, dann verlosch die LED wieder. Das deutete zweifelsfrei auf ein Kontaktproblem hin.

Abb. 3: Schlitz zur Kontaktierung im Ladegerät

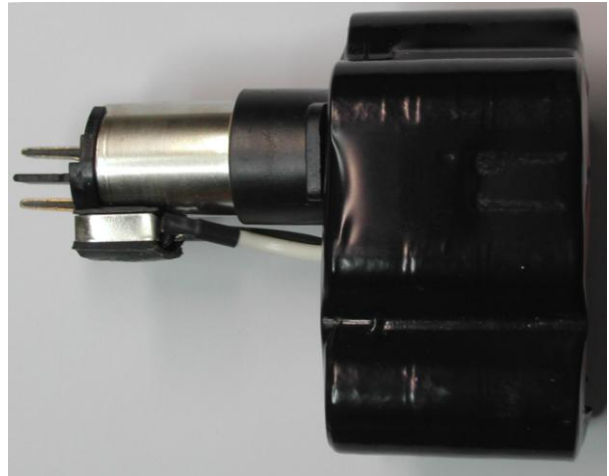
Das Akkupack ist aus 10 in Serie geschalteten NiCd-Zellen der Größe Sub-C aufgebaut, wovon 9 nebeneinander und die zehnte stehend auf den anderen angeordnet sind. Der Mantel dieser Zelle ist für das Ladegerät zugleich der negative Kontakt der Batterie. Für die Maschine sind der positive und der negative Anschluß der Batterie auf flache, stirnseitige Steckkontakte geführt (Abb. 4). Eine Spannungsmessung der einzelnen Zellen ergab niedrige, aber gleiche Werte, was typisch für eine entladene, aber intakte Batterie ist. Die eingebaute Überstromsicherung war ebenfalls in Ordnung. Warum also nicht einen nochmaligen Ladeversuch?

Abb. 4: Geöffnetes Akkupack

Die genaue Untersuchung zeigte, daß im Gehäuse des Akkupacks der Schlitz für die Kontaktfahne, die Teil des Ladegerätes ist und den Mantel der zehnten Zelle kontaktieren soll, ein wenig zu kurz geraten ist. Beim kompletten Einschieben der Batterie ist der Kontakt durch das Plastik wieder abgehoben worden. Eine 45°-Anschrägung auf der schmalen Seite mit einer kleinen Flachfeile hat genügt, um den Kontakt nicht mehr zu unterbrechen.

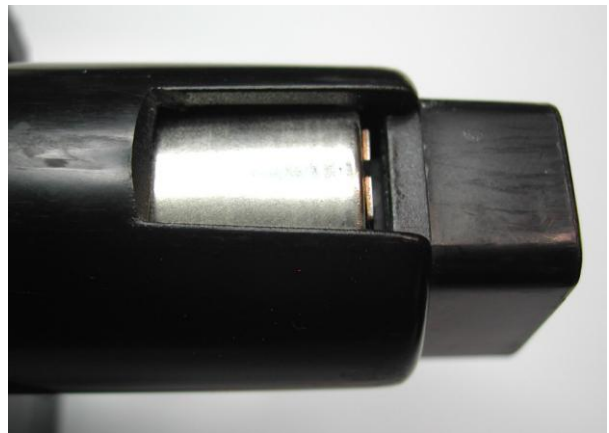
Abb. 5: Nachgearbeiteter, abgeschrägter Schlitz

Es könnte sich hier um einen Fertigungsfehler handeln, weil an den Kontakten des Ladegerätes keinerlei Verformung zu sehen ist. Nachdem der Fehler im Batteriepack war, tritt dieses Problem womöglich auch bei anderen Maschinen auf, bei denen dieselbe Batterie mit dem gleichen Ladegerät verwendet wird. Wer mit einer solchen Maschine hin und wieder Ärger hat, sollte deshalb mit der Fehlersuche bei Kontaktfeder und Batteriepack anfangen.
