Reparaturbericht ARA 30

GERÄT: Aktivantenne DRESSLER ARA 30

Datum: März 2015

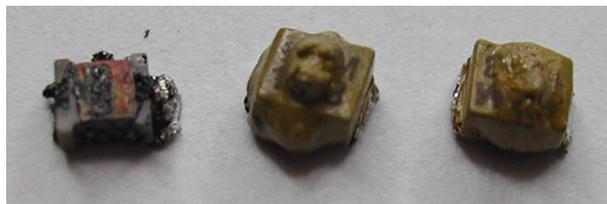
- Drosseln in Fernspeiseweiche überhitzt.
- Auf Verstärkerleiterplatte sind keine Schäden zu sehen, es muß aber Grund für Überstrom geben.

Abb. 1: Überlastete Drosseln

Eine eindeutige Ursache für das Versagen der Aktivantenne war nicht feststellbar, weil keines der Bauteile im Verstärker einen Defekt aufwies, der zu einem für das Abbrennen der Drosseln notwendigen Überstrom geführt hätte. OE5EBL vermutet, daß ein durch Gewitter verursachter Ladungsausgleich zu diesem Schaden geführt hat: Die wegen des induktiven Widerstands entstandene, große Impulsspannung hat sich über die Drosseln abgebaut und der Überstrom hat sie verschmort.

Eine weitere mögliche Erklärung könnte Übertemperatur durch kräftige Sonneneinstrahlung während lang andauerndem Betrieb sein - das schwarze Aluminiumgehäuse begünstigt das.

Für die Reparatur der Fernspeiseweiche waren keine Drosseln mit 15 μH verfügbar, deshalb wurden baugleiche mit 10 μH eingebaut. Ihr Widerstand beträgt 1,4 Ohm, die an ihnen entstehende Verlustleistung beträgt je 17 mW; sie sollten daher auch unter ungünstigen Bedingungen nicht zu warm werden. Wegen der verringerten Induktivität wird die untere Grenzfrequenz der Weiche etwas angehoben.

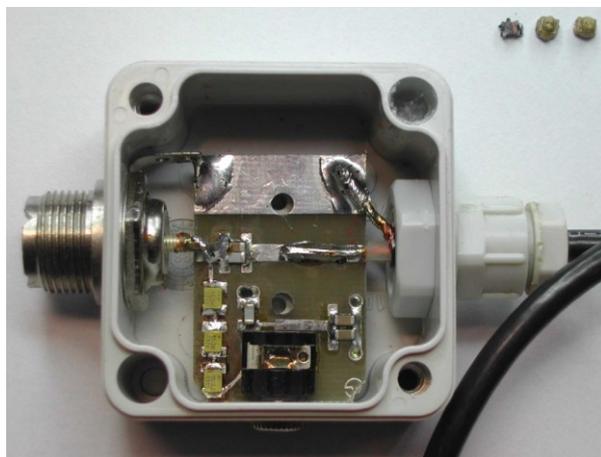
Abb. 2: Reparierte Fernspeiseweiche (links unten)

- Zugehöriges Netzteil überprüft: Leerlaufspannung ca. 22 V.
- Leiterplatte der Fernspeisung gereinigt, neue Drosseln eingebaut. Original-Drosseln sind mit 153 beschriftet (15 µH).
- Sämtliche Halbleiter und Elkos der Verstärker-Leiterplatte geprüft sowie Schaltbild aufgenommen. R7-Wert von 33R auf 47R geändert, um Verlustleistung von Q3 zu verringern. Verstärker mittels Labornetzgerät versorgt, Stromaufnahme 110 mA bei 12,0 V. Spannungen an allen Elektroden der Transistoren gemessen sowie Verlustleistungen nachgerechnet:

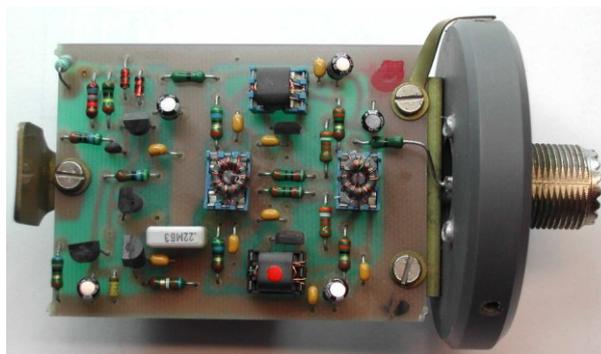
Abb. 3: Leiterplatte des Antennenverstärkers

- Schmorgeruch im Gehäuse der Fernspeiseweiche
- „Reverse Engineering“ bei Verstärkerleiterplatte zur Aufnahme des Schaltbildes erforderlich, um Grund für Überlastung herauszufinden. Ein BC337-Transistor wird ziemlich warm.

Name:	Q1	Q2	Q3	Q4	Q5	Q6
I:	24,3	24,3	34,7	34,7	26,0	23,6 [mA]
P:	157	94	249	111	260	252 [mW]

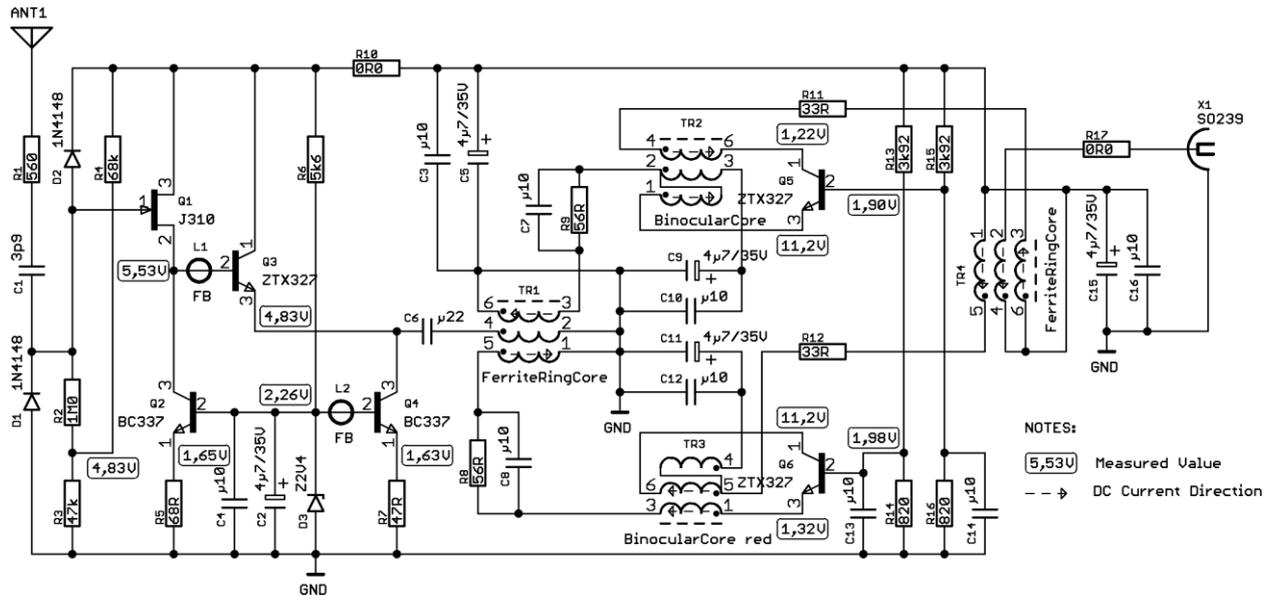
Abb. 4: Schaltung des Antennenverstärkers

Die Kapazität von C1 ist mit 3,9 pF ungewöhnlich klein und der Hauptgrund für geringe Empfindlichkeit der Antenne im unteren Frequenzbereich (Langwelle und darunter, Abb. 5). Versuchsweise wurde dieser Kondensator durch einen mit 1 nF ersetzt, der Unterschied im Ausgangssignal wird durch den Vergleich der blauen Kurven in den Abb. 5 bis 8 deutlich.

Die Verstärkung beträgt jetzt bei 1 MHz ungefähr 7 dB, bei 30 MHz 10 dB, bei 50 MHz 12 dB und bei 71 MHz 5 dB. Weil sich der vergrößerte Wert von C_1 bewährt hat, ist dieses Bauteil dauerhaft in der Schaltung verblieben.

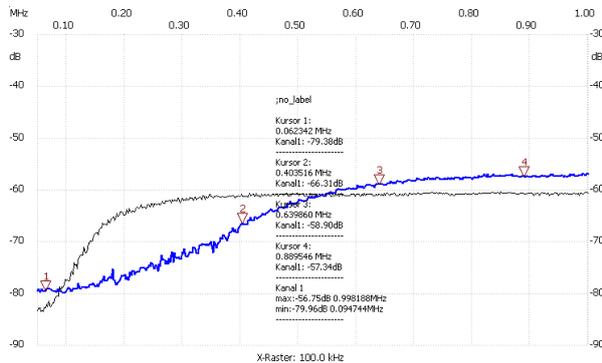
Abb. 5: Verstärkungsverlauf von 40 kHz bis 1 MHz bei $C_1=3,9\text{pF}$

Im Bereich unterhalb von 600 kHz wird der Verstärker zum Dämpfungsglied, wie aus Abb. 5 ersichtlich ist. Abb. 6 zeigt, daß das Gerät bei 1 MHz eine Verstärkung von ungefähr 4 dB hat, bei 30 MHz schon 7 dB, bei 50 MHz 8 dB und bei 71 MHz wieder 4 dB. Die Antenne ist also sowohl für den gesamten Kurzwellenbereich geeignet, als auch für das 6-m-Band und sogar für den vielleicht in nächster Zeit freigegebenen Bereich im 70-MHz-Band.

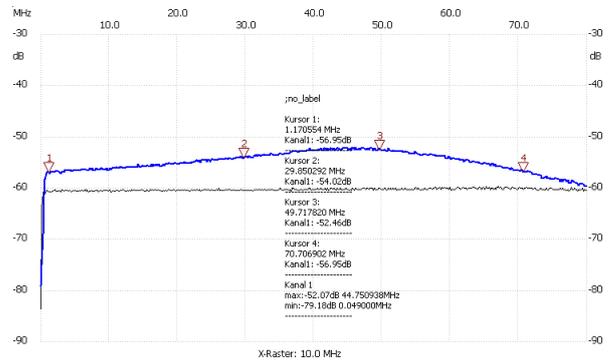
Abb. 6 Verstärkungsverlauf von 1 MHz bis 80 MHz bei $C_1=3,9\text{pF}$

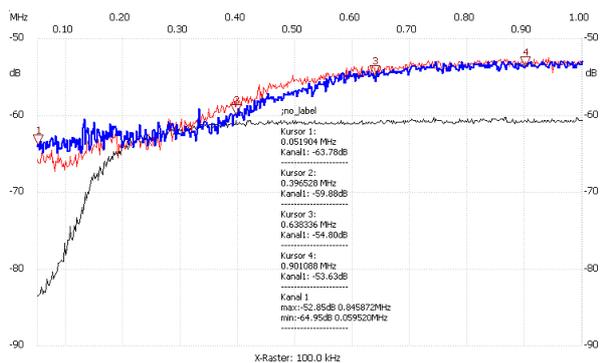
Abb. 7: Verstärkungsverlauf von 40 kHz bis 1 MHz mit $C_1= 1\text{nF}$

Mit vergrößertem C_1 steigt das Ausgangssignal spürbar an, es könnte sogar Empfang ab 20 kHz möglich sein. Das ist jedoch nicht mehr näher untersucht worden. Der Unterschied zwischen roter und blauer Kurve ist gering, die Vormagnetisierung hat offensichtlich wenig Einfluß auf die Verstärkung. Beim Empfang würde man deshalb keinen Unterschied zwischen Speisung aus dem Labornetzgerät und Speisung über die Weiche bemerken.

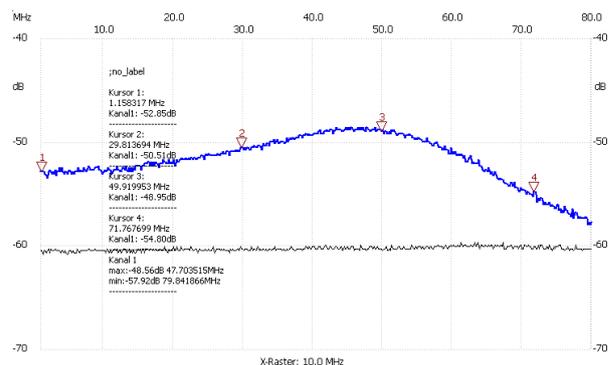
Abb. 8: Verstärkungsverlauf von 1 MHz bis 80 MHz mit $C_1= 1\text{nF}$

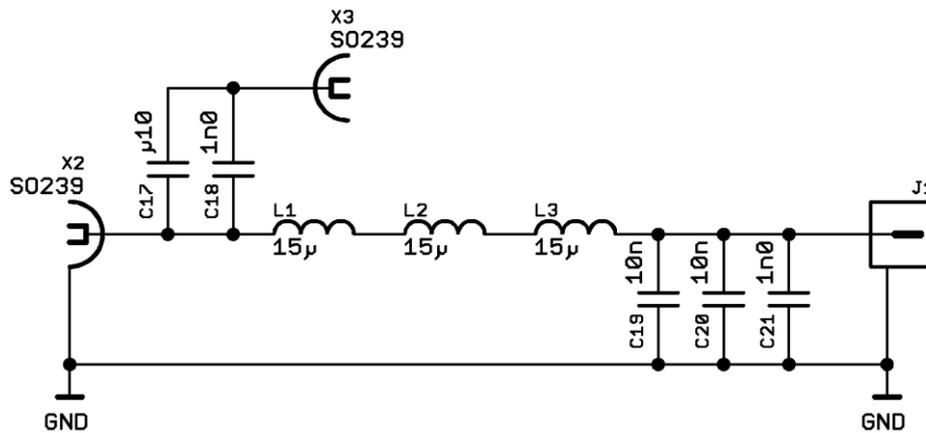
Abb. 9: Fernspeiseweiche der ARA 30

An zwei Stellen sind SMD-Keramikkondensatoren der Größe 1206 mit unterschiedlicher Kapazität und unterschiedlichen Materialien parallel geschaltet. Das war vom Entwickler sicherlich gut gemeint, um höheren Frequenzen den Weg mit einem kleineren, aber verlustärmeren Kondensator zu erleichtern. Der Nachteil einer solchen Anordnung ist, daß durch die Induktivität des größeren und die Kapazität des kleineren ein Parallelschwingkreis geschaffen wird, der im Bereich um 100 MHz die Eigenschaften der Schaltung ungünstig beeinflusst.
