REPARATURBERICHT

GERÄT: Signalgenerator HP 8656A

Baujahr: Ca. 1983 nach den Datumcodes auf den ICs

Datum: Juli 2013

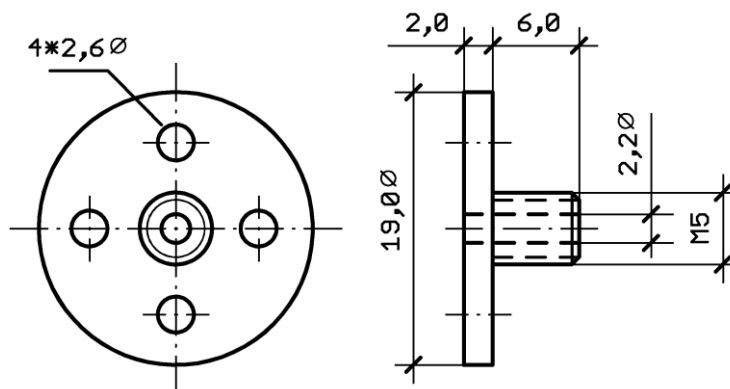
Abb. 1: Ersatz für abgebrochenes M5-Gewinde an der Rückseite der N-Buchse

N-Buchse J2 ist über ein 6 mm langes M5-Gewindestück auf ihrer Rückseite mit der Halterung von W11 verschraubt. Das Gewindestück war abgebrochen, das durchgesteckte Festmantelkabel geknickt. Dieses Kabel wird mit einer Miniatur-Steckverbindung, die im Mittelteil von J2 eingebaut ist, kontaktiert. Festmantelkabel sehr langsam und vorsichtig geradegebogen und aus Halterung herausgezogen, aus Stahl Ersatz für abgebrochenes Gewindestück angefertigt (Abb. 1). Halterung frontseitig um 2 mm gekürzt. Ersatz für Gewindestück mittels 4 Stk. M2,5-Schrauben mit Rückseite von J2 verschraubt, J2 samt Halterung wieder eingebaut.

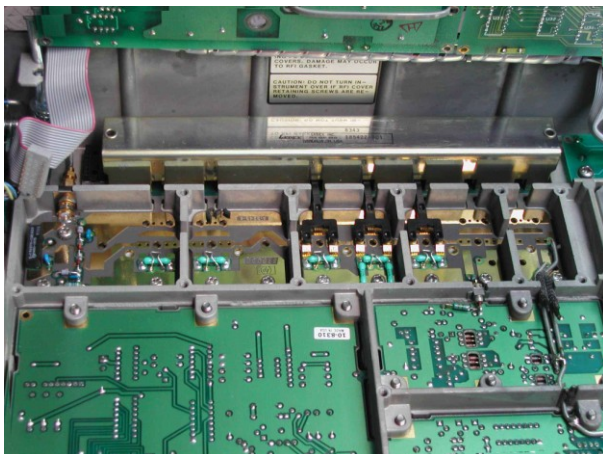
Abb. 2: Geöffneter Abschwächer

- Deckel, Abschirmfolie und Abschirmgitter von A9 abbauen
- Alle Hauben A9MP4 und A9MP5 entfernen; sieht dann aus wie in Abb. 2.
- Alle in den gabelartigen Stößeln liegenden Kugeln und die darunterliegenden Kontaktfedern einsammeln - nur mit Pinzette anfassen! In Abb. 3 sind links oben Reste einer Mitnehmertülle zu sehen.
- SMC-Verschraubung von A9-Ausgang zu W11 öffnen (1/4" Gabelschlüssel), A9A1MP3, 2 und 5 lockern. Von der Leiterplattenunterseite kommende Verbindungen zu Reverse Power Relay A9K1 und Reverse Power Limiter/Detector öffnen.
- A6W13 und A6W14 ausbauen. Achtung: Mittelleiter dieser Festmantelkabel sind gesteckt, Außenleiter sind mit gabelförmigen Massekontakten verlötet. A9A1L1 von DuKo C23 trennen.

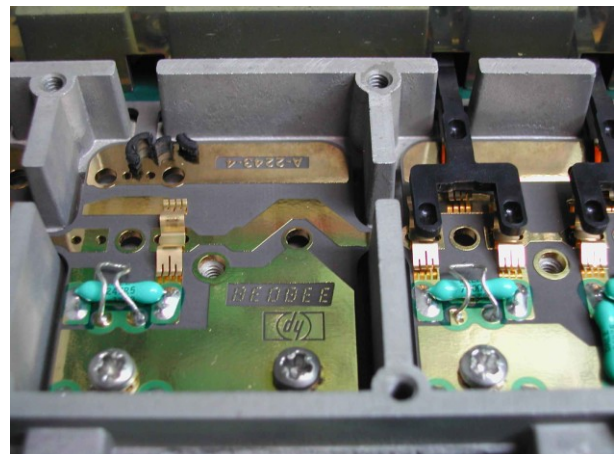
Ansteuerung der Schaltmagnete in Ordnung, die gabelförmigen Stößel der Schalterkontakte wurden jedoch nicht über die gesamte Weglänge betätigt, weil die aus Gummi gefertigten Mitnehmertüllen A9MP1 in 30 Jahren spröde geworden und gebrochen sind. Die unter den Stößeln liegenden wippenartigen Kontaktfedern schalten deshalb nicht mehr richtig. Ersatz für die Tüllen aus Kabeldurchführung Artikelnummer 526908 von [2] angefertigt und eingebaut.

Abb. 3: Detail einer Abschwächersektion

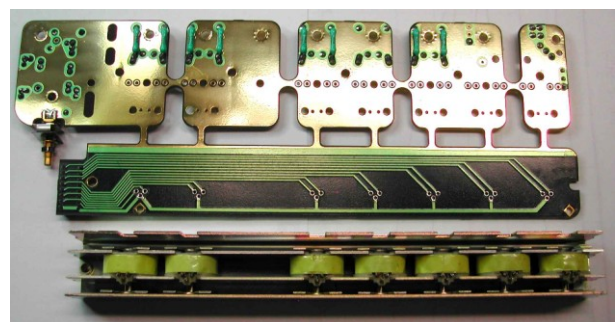
Abb. 5 Abschwächer fertig zum Zusammenbau unter Verwendung neuer Mitnehmertüllen

- Leiterplatte vom Metallteil trennen; dazu die 7*3 Anschlußstifte auslöten. Diese Arbeit ist sehr heikel, weil die Durchkontaktierungen in der Leiterplatte kaum größer sind als die leider zumeist mit Draht umwickelten Lötstifte der Spulen (Abb. 4). Deshalb langsam und ganz vorsichtig arbeiten, keinerlei Gewalt anwenden; Lötspitzentemperatur nicht höher als 350 Grad C! Alle Gummireste aus dem Spulenkasten entfernen, Lötstellen der Leiterplatte mit Spiritus reinigen. Am Ende soll alles so aussehen wie in Abb. 5.

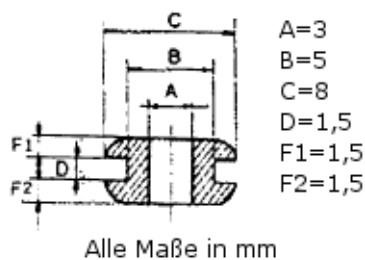
Abb. 6: Originalabmessungen der neuen Tüllen

- Die neuen Tüllen sind im Originalzustand nicht verwendbar, denn sie sind ein gutes Stück zu breit (4,5 mm anstatt 2,5 mm). Es bleibt nichts anderes übrig, als die Dicke der Außenseiten auf einer Schleifscheibe zu verringern:
Dazu spießt man die Tülle auf einen Kunststoffdorn mit 3,5 mm Durchmesser, richtet sie rotationssymmetrisch aus und führt sie dann leicht geneigt so an die äußere Seite der Scheibe, daß nur vom unteren Teil der Tülle Material abgetragen wird. Mit etwas Übung und Geduld läßt sich eine gleichmäßige Dicke von 0,6 mm erreichen. Hält man den Dorn fälschlicherweise waagrecht oder ist die Tülle gar oben zur Scheibe hin geneigt, dann wird durch die große Reibung der obere Rand nach unten gezogen und auf der Innenseite Material abgetragen - die Tülle ist dann alsbald kaputt.
Beim Abschleifen darauf achten, daß die Tüllenaußenseiten gegen die Mitte hin nicht zu dünn werden - kann durch das Schräghalten leicht passieren, weil der Rand nachgibt.

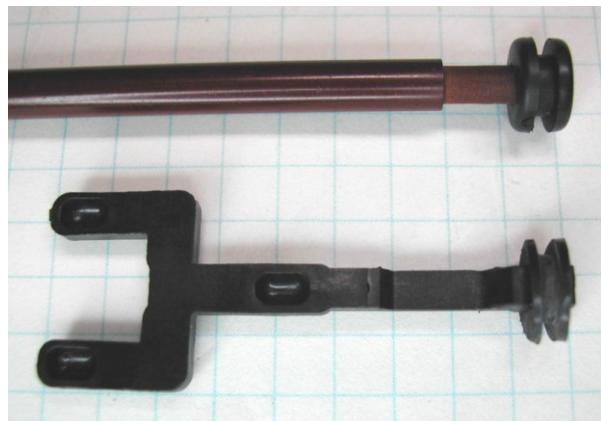
Abb. 7: Tülle zur Bearbeitung auf dem Dorn und fertig zugerichtete Tülle auf dem Stößel

- Das Aufstecken der Tüllen auf die Stößel geht streng und man muß höllisch aufpassen, daß die Stößel dabei an ihrer dünnsten Stelle gleich neben der Tülle nicht abbrechen. Passiert das, ist das ganze Gerät ein Totalschaden, weil der Nachbau eines Stößels kaum möglich ist.
Die Tüllen sind immer noch ein Stück breiter als das Original, sie lassen sich jedoch soweit zusammendrücken, daß der Ersatz auf dem Stößel festhält.
