Reparaturbericht CAPTIVA 22“ Bildschirm

GERÄT: 22“-LCD-Bildschirm

Type: M22E14

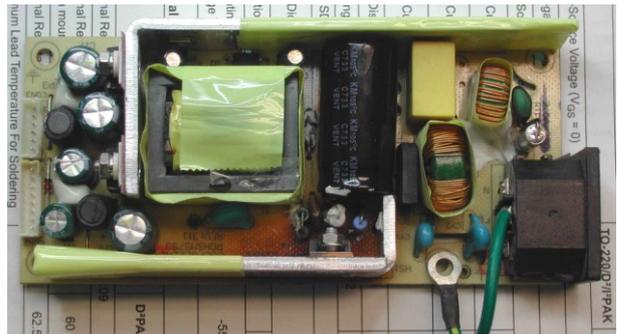
Das Netzteil ist sehr kompakt aufgebaut und thermisch offensichtlich an seiner Grenze: Die Leiterplatte hat sich durch Hitzeeinwirkung in der Umgebung des Schalttransistors Q1 auf der Oberseite braun verfärbt (Abb. 1). Auf der Unterseite (Abb. 2) ist der Lötstopplack auf den Leiterbahnen der Niederspannungsseite und teilweise auch auf der Netzseite gelb verfärbt.

Mit dazu beigetragen hat der Umstand, daß bei den beiden Kühlkörpern aus 3-mm-Alublech etwa die Hälfte der Oberfläche mit Isolierfolie abgedeckt und deshalb die Kühlwirkung stark vermindert ist.

Abb. 1: Oberseite des Netzteils

Die gelbe Isolierfolie der Kühlbleche wurde bis auf den innenliegenden Bereich um den Deckel von C1 entfernt - sie dient keinem sonst ersichtlichen Zweck, weil der Abstand zu den anderen Baugruppen im Gerät groß genug ist. Durch die verbesserte Kühlung wird die Temperatur dieser Alubleche jetzt geringer sein als im Originalzustand.

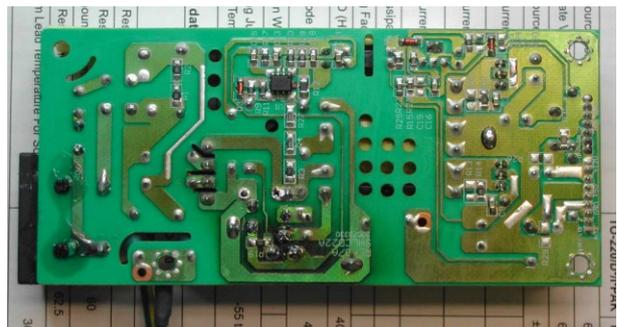
Abb. 2: Unterseite des Netzteils

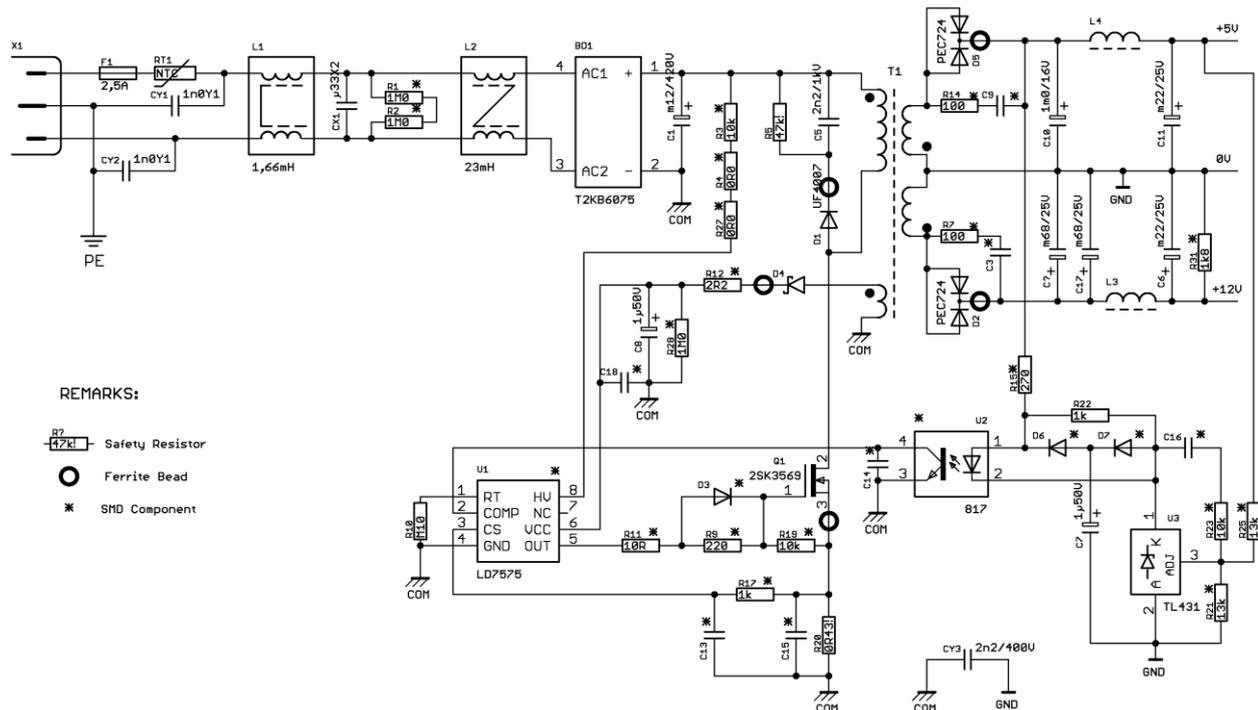
Netzseitig Sicherung F1, Siebelko C1, Transistor Q1 und Schutzwiderstand R20 sowie SMD-Bauteile R11, R17 und U1 defekt.

Abb. 3: Netzteil, Schaltungsauszug

Der Bildschirm ist in der Zeit der „Kondensatorpest“ erzeugt worden. Ursache für das Versagen der Baugruppe ist wahrscheinlich der Kapazitätsverlust des Siebelkos C1 (ein chinesisches Produkt namens CapXon, bekannt durch viele kaputte Rechner-Mainboards): Das Bauteil hat den typischen gewölbten Deckel, in dessen Mitte Elektrolyt ausgetreten ist. Durch den geringeren Mittelwert der Spannung hat der Strom entsprechend zugenommen und Q1 überlastet, sodaß der Transistor schlußendlich durchlegiert und dadurch einen Kurzschluß verursacht hat. In der Folge hat F1 ausgelöst und R20 den Strom unterbrochen. C1 hat sich dann über R11 und R17 entladen und dabei die obengenannten Bauteile zerstört.

- a) F1 (Miniatorsicherung) durch 5*20-mm-Typ ersetzt, dazu an Kappen Drähte angelötet und mit Schrumpfschlauch isoliert, stehend eingebaut;
C1 durch 100µ/450V gleicher Baugröße ersetzt,
Für Q1 einen IRF840 mit TO220-Gehäuse verwendet, isolierte Montage mit Glimmerscheibe und beidseitiger Wärmeleitpaste;
R20 durch 0R47/1W-Schutzwiderstand ersetzt;
Defekte 0805-SMD-Bauteile durch neue der Größe 1206 ersetzt, da Platz vorhanden.

Für die Reparatur waren nicht alle Originalteile verfügbar, weshalb für C1 und Q1 Ersatztypen verwendet wurden: Einen ähnlichen Elko gibt es bei REICHELTE ([RAD KXJ 100/450](#)), der IRF840 hat zwar etwas mehr Schaltverluste, sein Wärmewiderstand zum Kühlblech hin ist jedoch durch die geänderte Montageart wesentlich geringer. Es dürfte deshalb gegenüber dem Original keine Temperaturerhöhung in der Sperrschicht auftreten. Den SMPS-Kontroller U1 gibt es derzeit bei eBay im Fünferpack um US \$ 3,95 und kostenlosem Versand ([whymind](#)).
