Tastkopf reparieren?

Helmut Stadelmeyer

Oszilloskop-Tastköpfe sind Verbrauchsmaterial, auch wenn man das nur ungern einsieht. Bei den billigen Exemplaren bis 100 MHz ist wegen des filigranen Aufbaus eine Reparatur zu aufwendig, bei besseren und deswegen auch teureren Tastköpfen hingegen durchaus einen Versuch wert. Am Beispiel eines PB36 von GOULD wird gezeigt, wie das möglich ist.

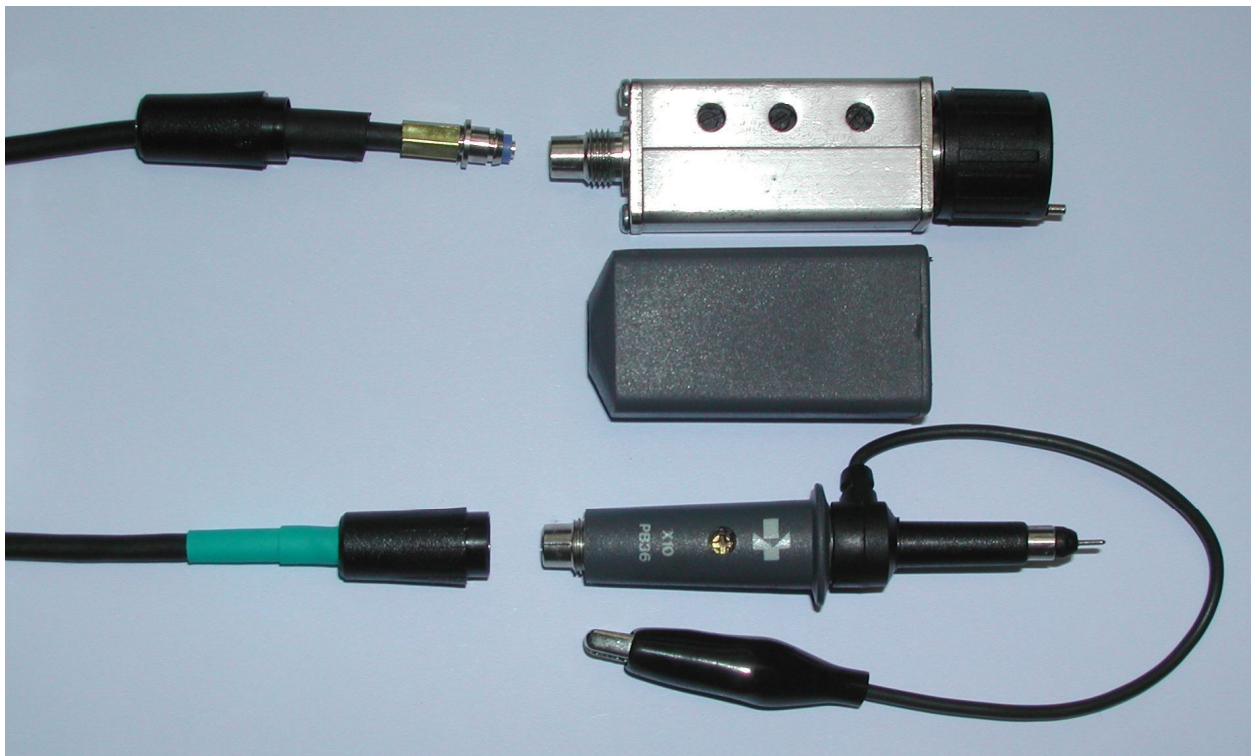
Abb. 1: Einzelteile der PB36

Die PB36-Probe ist modular aufgebaut, das Kabel hat an beiden Enden eine koaxiale Steckvorrichtung, die von einer Kunststoff-Verschraubung zusammengehalten wird. Dabei sind beide Enden völlig gleich ausgeführt; Abb. 1 zeigt die zerlegte Probe.

Der Außenleiter-Teil der Steckverbindung besteht aus einem metallischen, der Länge nach durchbohrten Rundkörper, in dem an einem Ende in die Bohrung ein Isolierstück stramm eingesetzt ist. Der Rundkörper ist dort in einer kleinen Nut an zwei gegenüber liegenden Seiten mit Kerben versehen, die 0,8 mm Durchmesser haben und das Isolierstück zusätzlich festhalten. Ein Kontaktplättchen mit einem dünnen Stift steckt stirnseitig von außen stramm im Isolierstück und hält den Innenleiter fest.

Am anderen Ende hat das Außenleiter-Teil einen dünneren Fortsatz zum Anschluß des Kabels mittels Crimptechnik. Der Außenleiter des Kabels ist dort samt dem Kabelmantel mit einer 8 mm langen Messinghülse festgepreßt. Der Kabelmantel wurde dazu bei der Montage lediglich auf einer Seite auf einer Länge von 9 mm aufgeschnitten. Diese Verbindung ist im Gegensatz zu den gecrimpten RG58-Kabeln auf Dauer haltbar, weil der Kabelmantel ganz wesentlich zur Zugentlastung beiträgt. Bei den RG58-Kabeln ist das nicht machbar, weil dort der Durchmesser der Crimphülse so gering ist, daß der Kabelmantel keinen Platz hat.

Der Innenleiter des Meßkabels ist samt Dielektrikum bis in das Isolierstück geführt und geht durch die kleine Öffnung heraus; er wird durch den Stift des Kontaktplättchens festgehalten und kontaktiert. Über den gecrimpten Teil ist streng passend die obenerwähnte Knickschutztülle geschoben.

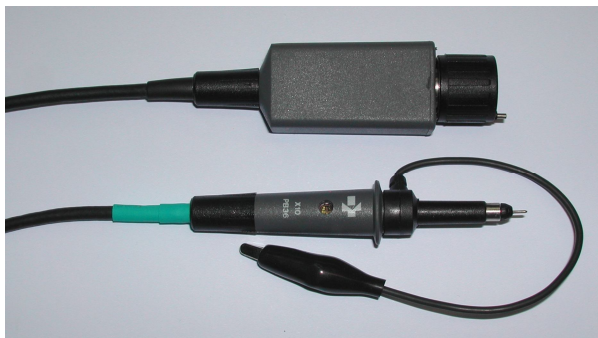
Abb. 2: Ein reparierter PB36

Die neue Crimphülse hat einen größeren Durchmesser als die alte, deswegen ist die Knickschutztülle nicht mehr verwendbar. Wir ersetzen sie durch einen passenden, dünnwandigen Schrumpfschlauch, der über das reparierte Außenleiter-Teil geschoben wird. Dabei muß man achtgeben, daß der Schrumpfschlauch nicht zuviel aufrägt und sich die Plastik-Schraubhülse noch weit genug über den Steckkontakt schieben läßt, sodaß der richtige Zusammenbau möglich ist. Der Schrumpfschlauch hat den Vorteil, daß er nachgiebiger ist als die Tülle und dadurch das Kabel nicht so sehr geknickt wird.

Zum Anfertigen der neuen Crimphülse ist ein Stückchen 6-mm-Rundaluminium oder ein Kupferrohr mit 6 mm Außendurchmesser aus dem Baumarkt geeignet. Es wird auf einer Länge von 10 mm auf 5,9 mm Durchmesser abgedreht, mit 4,8 mm durchbohrt und anschließend auf eine Länge von 8 mm abgestochen und entgratet. Die Hülse schiebt man über das Kabel, das zum Crimpen vorbereitete Kabel wird auf das Außenleiter-Teil aufgeschoben. Nach einer Kontrolle, ob auch alles paßt und das Ende des Innenleiters lang genug ist, kann mit dem 0.213"-Sechskant der Preßzange die Hülse verpreßt werden. Ist der einseitig geschlitzte Kabelmantel richtig mitgepreßt worden, sitzt der Anschluß unverrückbar fest.

Jetzt ist es an der Zeit, den Innenleiter durch das Isolierstück zu fädeln, das Isolierstück in den Außenleiter-Teil einzudrücken und mit dem Kontaktplättchen den Innenleiter zu kontaktieren; dabei den Innenleiter festhalten, damit er nicht zusammen mit dem Stift des Kontaktplättchens hineingeschoben wird und dann innen einen Masseschluß erzeugt. Der überstehende Teil des Innenleiters ist abzuschneiden.

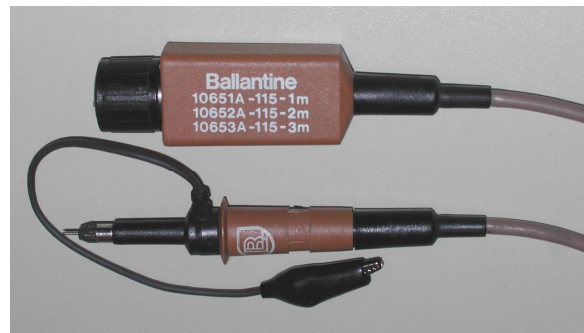
Abb. 3: Ein Zwillingsbruder des PB36

Unlängst ist war bei eBay ein Tastkopf der Type 10652A-115 des Herstellers BALLANTINE im Angebot, der dem Bild nach in der Ausführung recht große Ähnlichkeit mit dem PB36 hat. Nach dem Kauf hat sich gezeigt, daß es sich tatsächlich um einen Zwilling des PB36 handelt, der zwar geringfügig andere Kenndaten und ein nicht ganz so flexibles Kabel hat, aber völlig gleich aufgebaut ist. Man fragt sich, ob der BALLANTINE ein GOULD oder der GOULD ein BALLANTINE ist; die Einzelteile sind jedenfalls untereinander problemlos austauschbar. Ob auch andere BALLANTINE-Tastköpfe dasselbe Kabel verwenden, wird weiter untersucht.

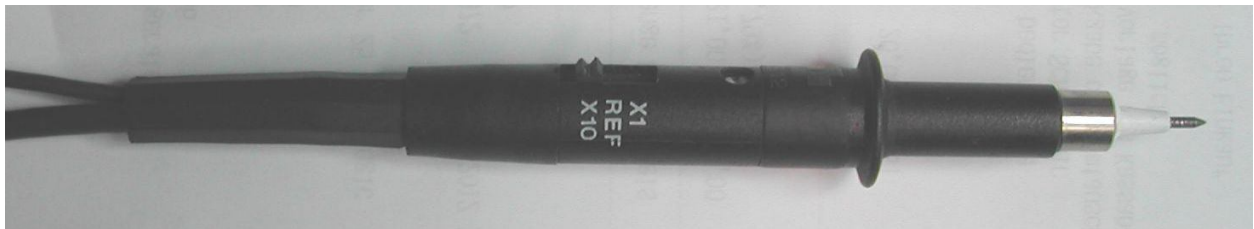
Abb. 4: Der defekte PB12

Will man die Bastelkasse schonen, dann kann man auch so manchen der nicht modular aufgebauten Tastköpfe reparieren. Vergleichsweise leicht geht das, wenn das Kabel am tastkopfseitigen Ende so ähnlich ausgeführt ist wie beim PB36, aber anstatt der koaxialen Verbindung eine federbelastete Kontaktstelle hat. Das nachstehende Beispiel zeigt einen PB12 von GOULD, der nach diesem Prinzip aufgebaut ist.

Dieser Tastkopf ist zerlegbar, die Plastikteile sind jedoch innen stellenweise mit Kleber am metallenen Körper gesichert. Am besten beginnt man mit dem Knickschutz, der sich mit einiger Mühe durch Hin- und Herbiegen unter gleichzeitigem Ziehen nach dem Lösen des Klebers am Griffstück auf dem Kabel nach hinten schieben läßt. Das Griffstück ist gleich hinter dem Wahlschalter geteilt - bei 3-facher Vergrößerung ist das in Abb. 4 zu erkennen. Das kabelseitige Ende des Griffstücks kann man unter vorsichtigem Hin- und Herbewegen jetzt ebenfalls abziehen.

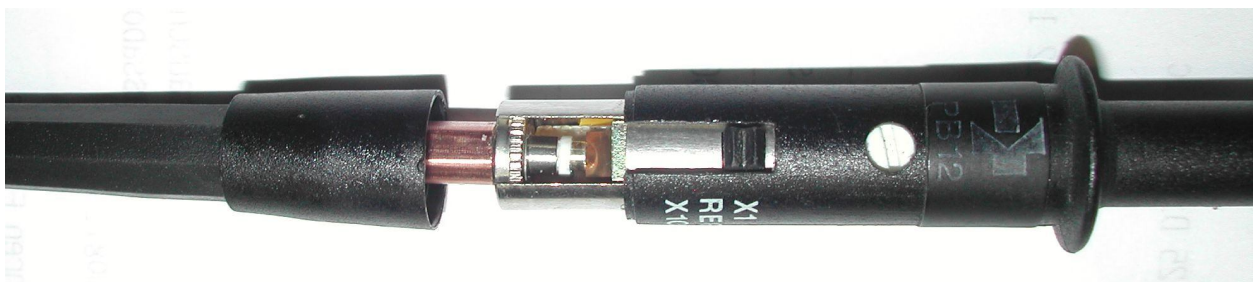
Abb. 5: Geöffneter Tastkopf

Das Außenleiterteil des Kabelendes steckt in einer zylindrischen Metallhülse, die von den Plastikteilen des Griffstücks umhüllt ist (Abb. 5). Es ist ebenfalls mit Kleber gesichert, läßt sich aber mit einiger Vorsicht aus seiner Nut heraushebeln. Nunmehr kann man auch die Leiterplatte des Tastkopfes mit allen Bauteilen zur weiteren Begutachtung nach hinten aus der Metallhülse hinausschieben.

Die originale Quetschhülse des Kabels ist wiederum mit der Feile an einer der sechs Kanten zu öffnen und zu entfernen. Dabei wird sichtbar, daß hier ebenfalls der Kabelmantel über die Länge der Hülse geschlitzt und dann zusammen mit dem Litzendraht für die Masseklemme verpreßt worden ist. Die neue Hülse kann man aus einem Stück Kupferrohr mit 6 mm Durchmesser und 1 mm Wandstärke auf der Drehmaschine anfertigen. Sie soll 5,4 mm Durchmesser und 4,6 mm lichte Weite bei einer Länge von 13 mm haben. Geeignetes Material wird bei der Installation von Kälteanlagen verwendet und ist möglicherweise sogar im Baumarkt zu bekommen. Nicht vergessen, die Hülse auf beiden Seiten innen anzusenken, weil sie sich sonst nicht über das Kabel schieben läßt.
