# REPARATURBERICHT

**GERÄT:** LCD-Fernseher SAMSUNG LE32R89BD

**Baujahr:** Ca. 2007 nach den Datumcodes auf den ICs

**Datum:** April 2017

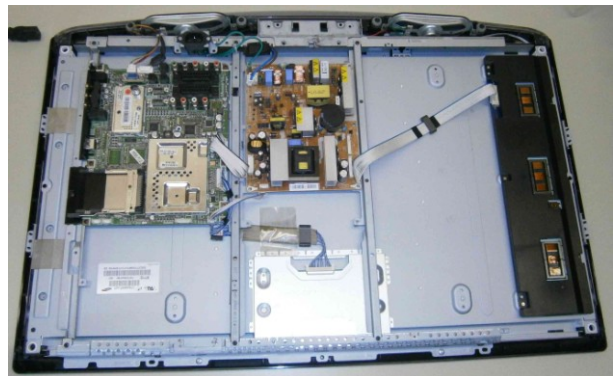
Abb. 1: Innenseite des Gerätes

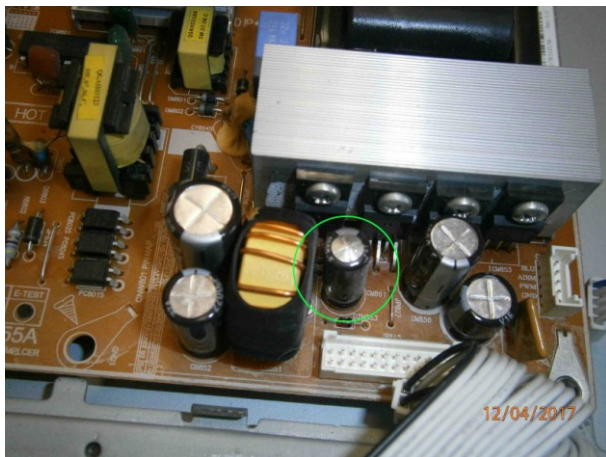
a) Visuelle Prüfung der Elektrolytkondensatoren ergab, daß auf der Netzteil-Leiterplatte bei einem Elko die Oberseite geringfügig ausgebeult war (Abb. 2). Dieses Bauteil wurde ersetzt, das Gerät funktioniert wieder.

Abb. 2: Netzteil-Leiterplatte, fehlerhaftes Bauteil ist markiert

Der defekte Elko ist mit 1000  $\mu$ F/10V beschriftet und hat bei 50 Hz Meßfrequenz nur mehr knapp 10  $\mu$ F, die ESR-Messung zeigt Maximalwert an. Alle anderen Elkos im Gerät haben Werte, die noch vertretbar sind. Weil das Gerät nur ein Notfall-Ersatz ist, wurden diese Elkos nicht ausgewechselt.

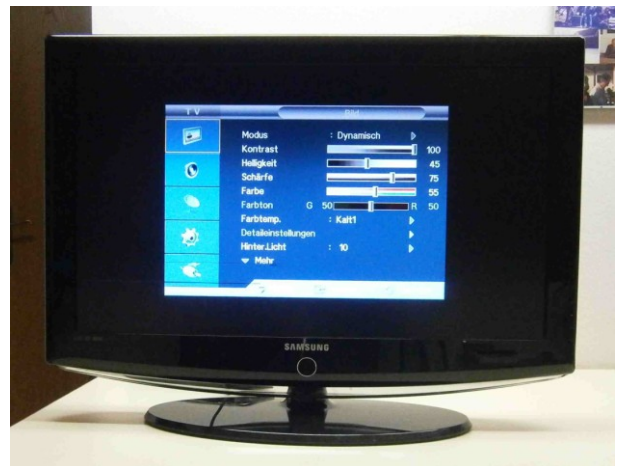
Abb. 3: Und schon ist das Bild wieder da...
